## **PROYECTO RIOS 2019**

**Proyecto de investigación sobre el aporte de residuos al mar a través de los cauces fluviales (macro residuos) en el marco del Proyecto Libera (IBAS).**

**Informe Final**

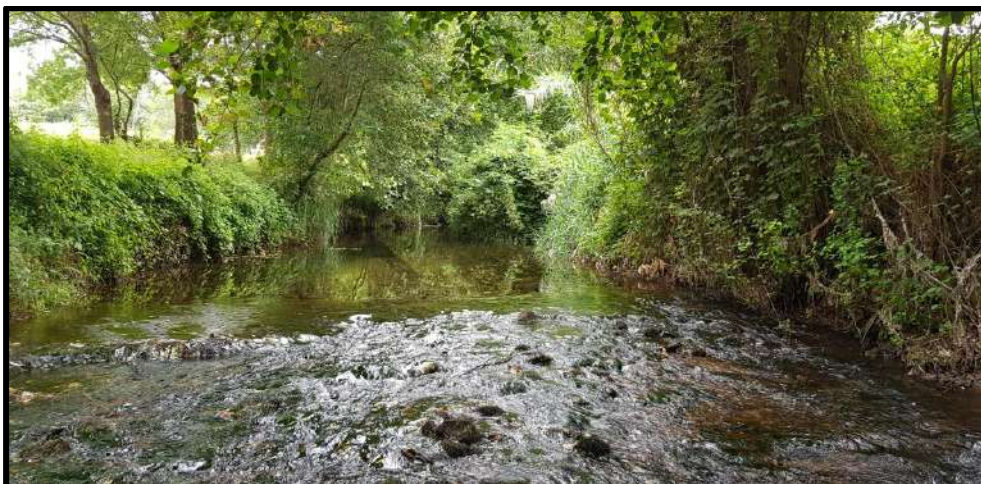
- **Río Lagares (IBA 474)**, río costero de la provincia de Pontevedra. Con una longitud de 17.5 Km y un caudal medio de 3,20 m<sup>3</sup>/s, es el principal curso fluvial del municipio de Vigo. Nace en la laguna del Mol y desemboca en la Ría de Vigo, en concreto, en la playa de Samil en el Océano Atlántico.

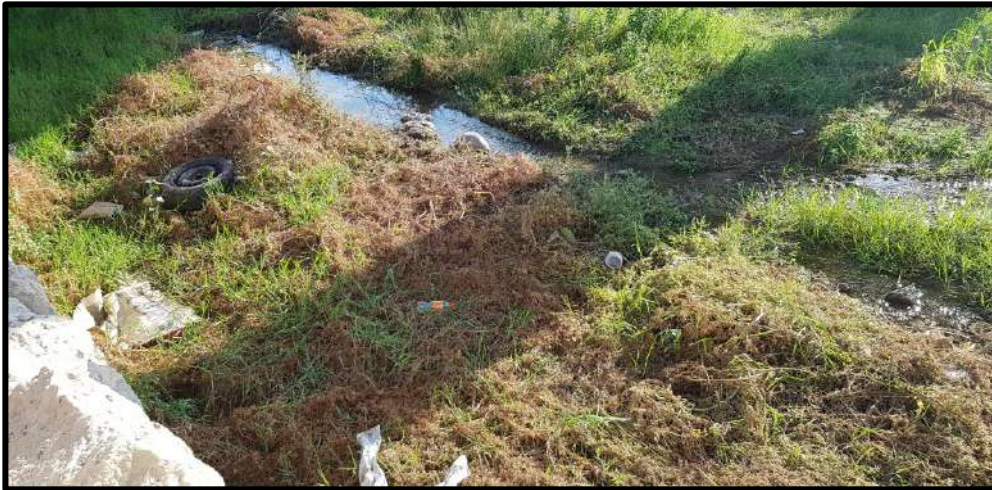
- **Río Chillar (IBA 223):** su longitud es de 19,6 Km y su caudal medio es menor de 3 m<sup>3</sup>/s con importantes variaciones en función de la climatología. Discurre por la provincia de Málaga, nace en las proximidades de las Sierras de Tejeda, Almijara y Alhama en el municipio de Frigiliana y desemboca en el Mar Mediterráneo en el municipio de Nerja, concretamente en la playa del Playazo.

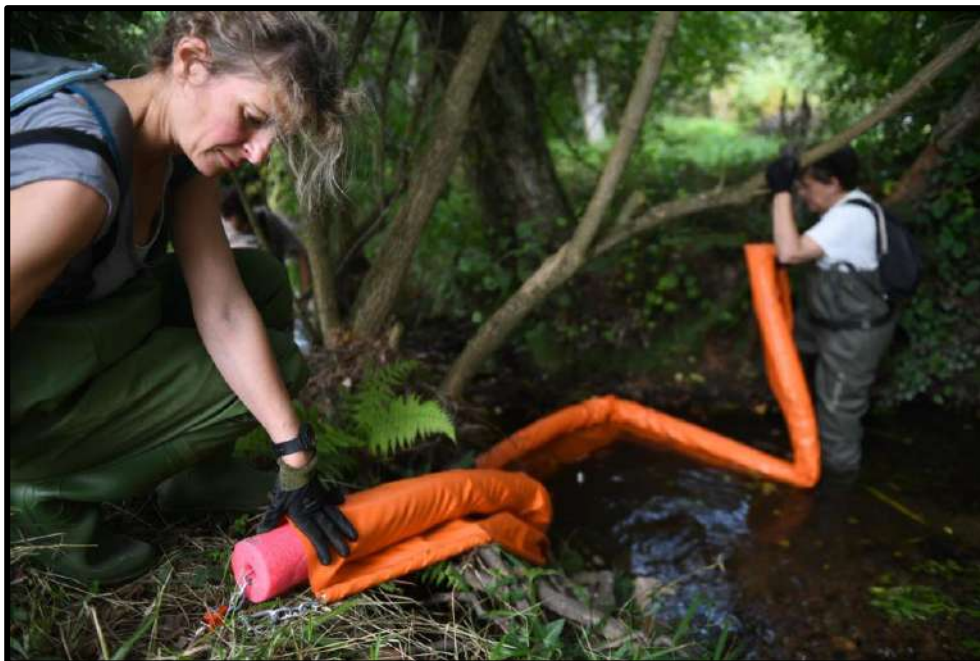
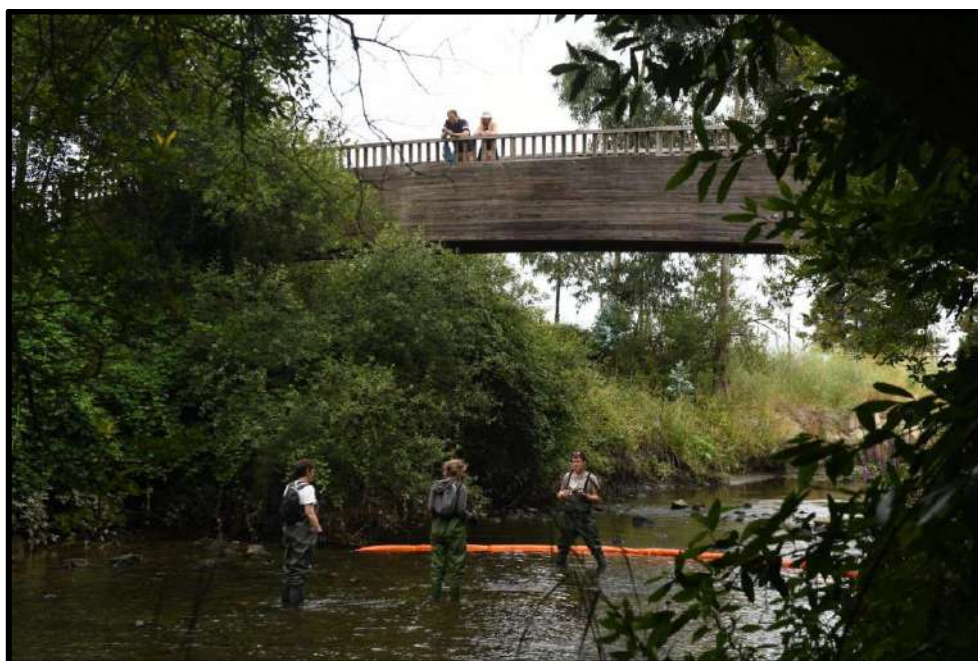
Para ensayar la caracterización de flotantes se desplegaron en cada punto las barreras diseñadas al efecto en la fase anterior de proyecto.

Una vez instaladas las barreras estas no recogieron ningún residuo en el periodo de 2 a 5 horas de su instalación, en ninguno de ambos cauces, ni en ambas campañas. Se observó que, al igual que en el caso del río Henares, las zonas donde el cauce presentaba canales de velocidad diferentes y la barrera no interceptaba la totalidad del cauce se producía la salida lateral de los restos vegetales que transportaba el río, lo cual pone de manifiesto que lo mismo puede ocurrir con los residuos.

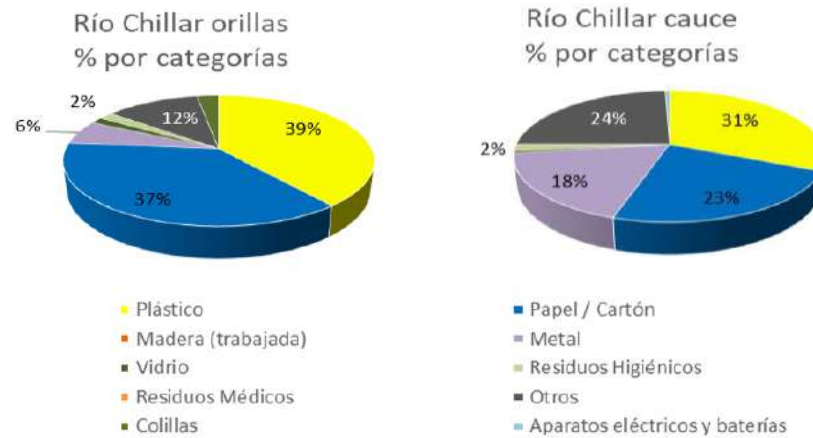
Si subdividimos por escenarios cambia las categorías mayoritarias no varían prácticamente, en el caso del cauce aumentan las categorías otros y metal frente a papel y cartón.

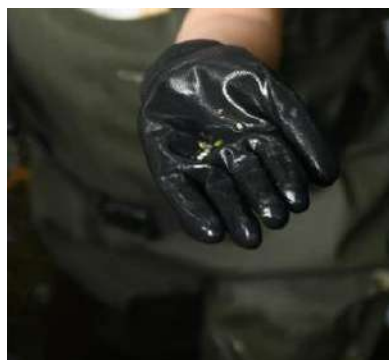
En el caso del río Lagares, transecto LG1, se obtuvieron muestras de micro plásticos entre los restos vegetales de una de las citadas barreras naturales. En su mayoría eran pellets similares a los encontrados en el río Henares. Se tomó muestra que permanece en conservación a espera de poder ser analizada.

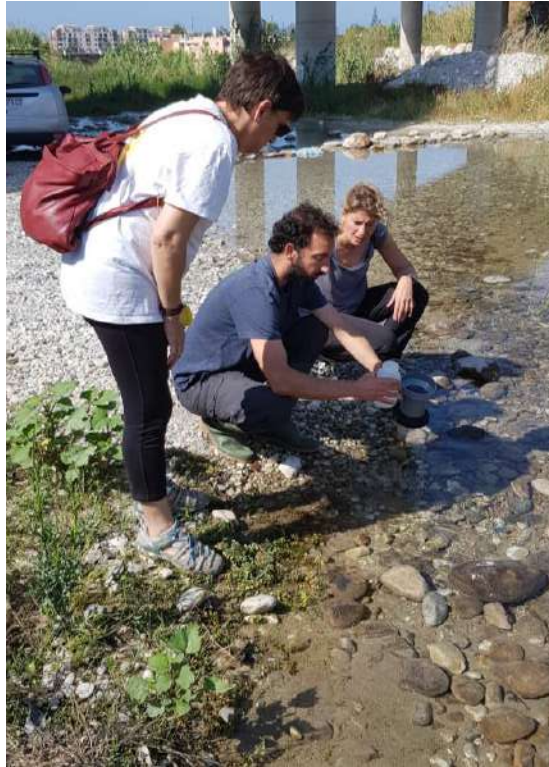
Durante la campaña de primavera del río Chillar se contó con la presencia de la Asociación Hombre y Territorio para el muestreo paralelo de microplásticos en la columna de agua mediante filtración (transecto CH3).
