# PROYECTO RÍOS 2021

Proyecto de investigación sobre el aporte de residuos al mar a través de los cauces fluviales en el marco del Proyecto Libera Ciencia.

INFORME ANUAL

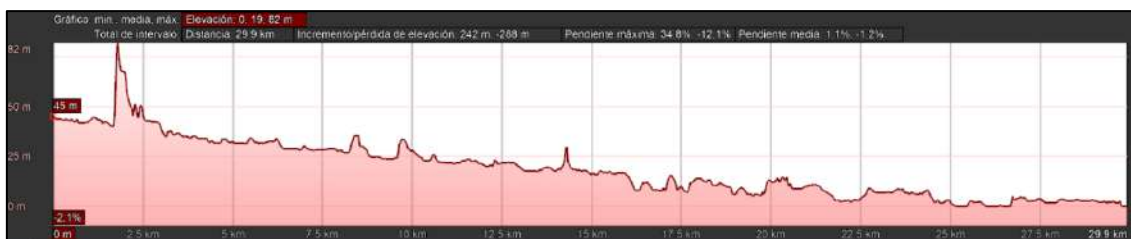
Imagen 16. Perfil de elevación de los últimos 30 km del río Llobregat. Google Earth.

La desembocadura o zona de estudio se define desde el punto donde emerge el río Noya, afluente del Llobregat. Desde ahí hasta el mar Mediterráneo, se extiende un perfil de elevación de 30 km con una pendiente media de un 1%, destacando como pendiente máxima de un 34% la mota o elevación situada en 2 km aguas abajo del afluente. La elevación perdida desde el inicio de la desembocadura hasta su final es de 50 metros de media (imagen 16).

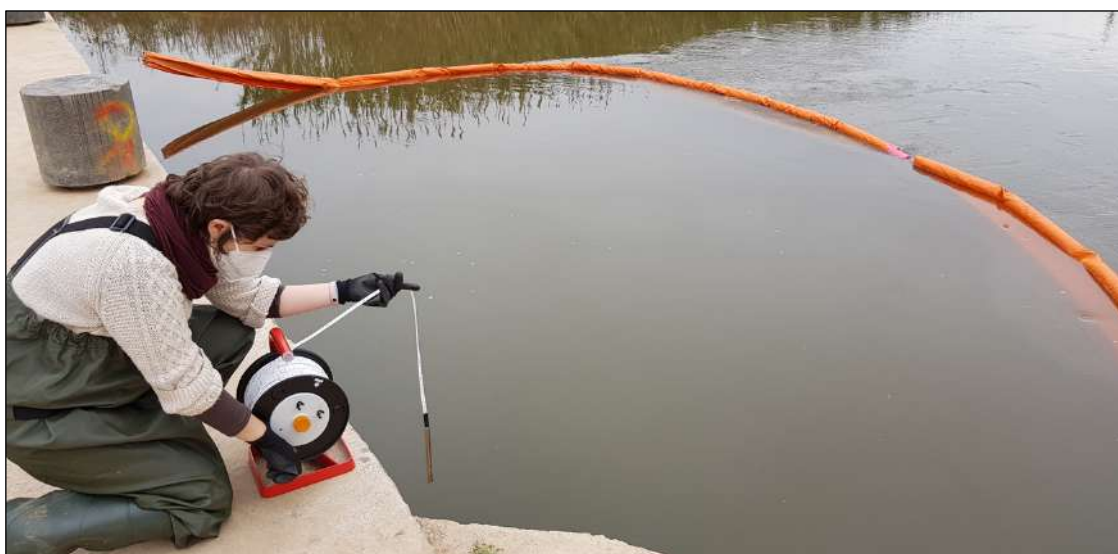
*Imagen 20. Fotografía a pie de campo del punto de muestreo.*

En la imagen 20 podemos observar la fotografía a pie de campo del punto de muestreo del río Llobregat.

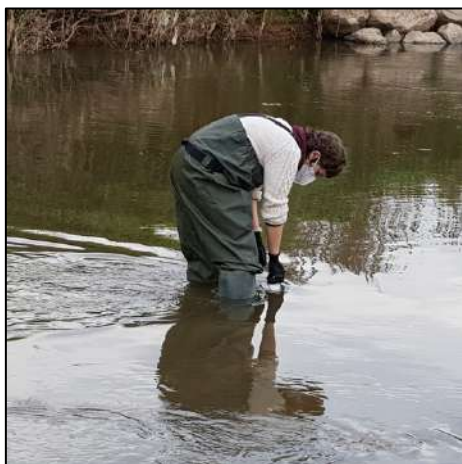
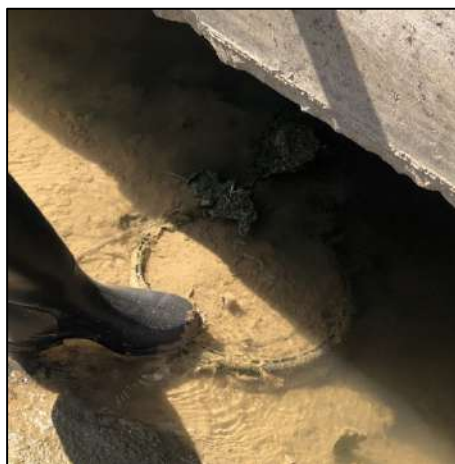
*Imágenes 21 y 22. Procedimiento de caracterización hidrológica y de residuos del río Llobregat.*

**Definición Hidrológica:** Para la determinación de velocidad del caudal de los ríos se utilizó un corrientímetro, tomándose medidas en cada transecto. Para la determinación de profundidades máximas y mínimas se utilizó una sonda piezométrica con sensor de lámina de agua.

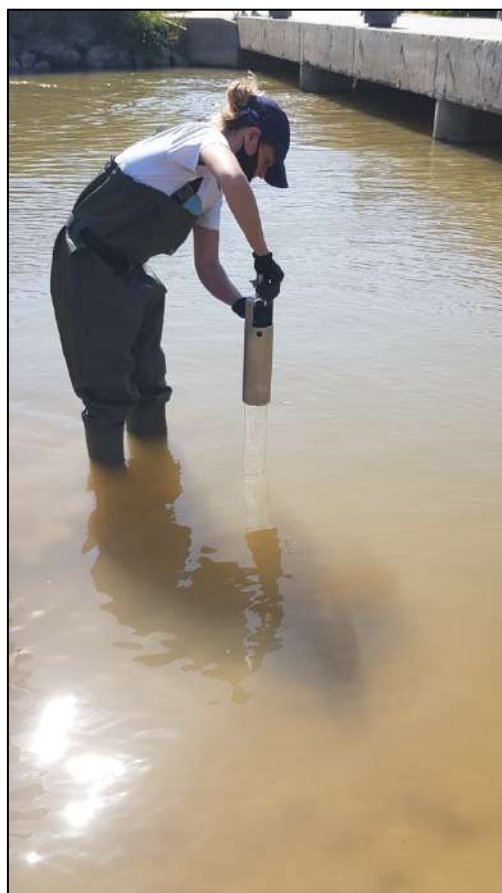
Para la toma de muestras de microplásticos en sedimentos se utilizó un Core para sedimentos blandos (imagen 25).

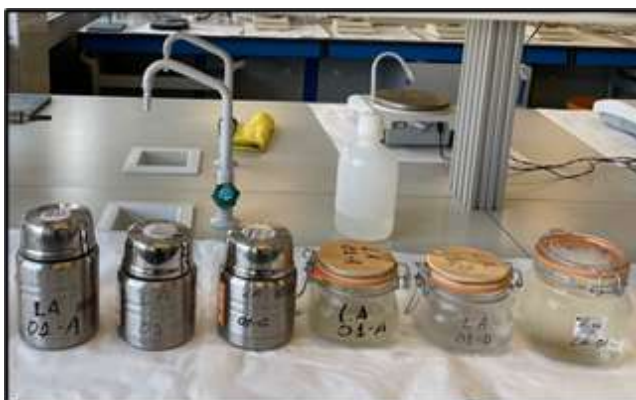
*Imagen 26. Muestra de agua y sedimentos.*

Las muestras para el análisis de microplásticos fueron almacenadas hasta su procesamiento a 4°C. Las muestras de agua se almacenaron en envases de vidrio, mientras que las muestras de sedimentos fueron conservadas en envases metálicos para evitar contaminación derivada del contacto con materiales plásticos.

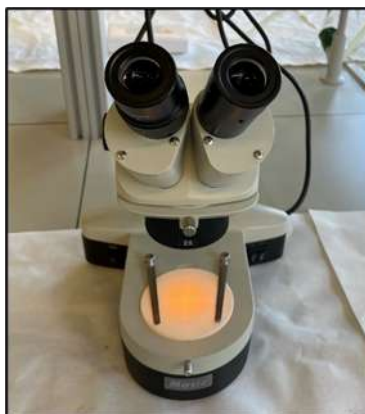
*Imagen 28. Lupa binocular.*

Las muestras fueron observadas con la ayuda de una lupa binocular (imagen 28) y la identificación se llevó a cabo siguiendo la guía establecida en el Protocolo de la Asociación Hombre y Territorio (2019) (imágenes 29, 30 y 31).

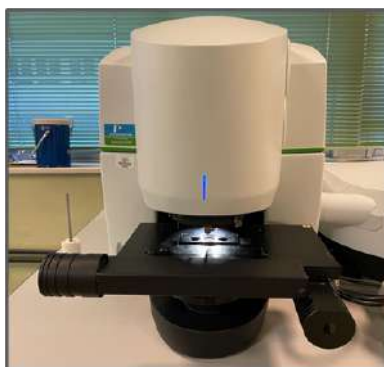
Imagen 32: Microscopio infrarrojo Spotlight 200i de Perkin Elmer

El análisis de polímeros se realizó en el laboratorio del Servicio Interdepartamental de Investigación (SIdI) de la Universidad Autónoma de Madrid, utilizando el sistema Spotlight 200i de Perkin Elmer (imagen 32), consistente en un espectrómetro FTIR y un microscopio equipado con un detector de imagen ATR (reflectancia total atenuada). Los espectros se registraron en el modo de transmitancia de  $4.000$  a  $550\text{ cm}^{-1}$ ; utilizando una resolución de  $4\text{ cm}^{-1}$  y corregido contra el espectro de fondo del aire. Las correspondencias entre los espectros se realizaron utilizando la biblioteca de espectros disponible en el software Perkin Elmer Spectrum.

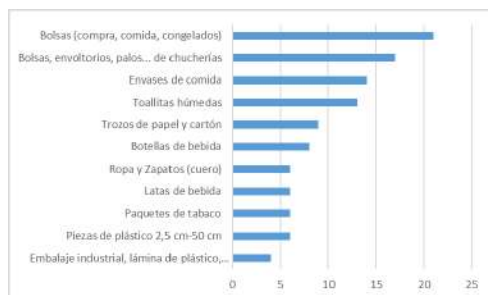
Gráficos 5, 6, 7 y 8. Top X por ítem del total del río Lagares y por tramos.

En cuanto al TOP X (gráfico 5) se repite la misma tendencia observada en los gráficos por categorías siendo toallitas húmedas, bolsas y materiales de construcción los residuos más abundantes. Para los TOP X según el tramo, encontramos los residuos muy disgregados, y tanto LG1 como LG3 con abundantes residuos dentro del 80%, en el tramo medio, sin embargo, encontramos una predominancia de toallitas húmedas, bolsas y materiales de construcción con respecto a otros residuos que reflejará en el TOP X general (gráfica 5).
