INFORME SOBRE LA SELECCIÓN DE METODOLOGÍA DE MUESTREO DE RESIDUOS EN RÍOS

Con la colaboración de Asociación Vertidos Cero

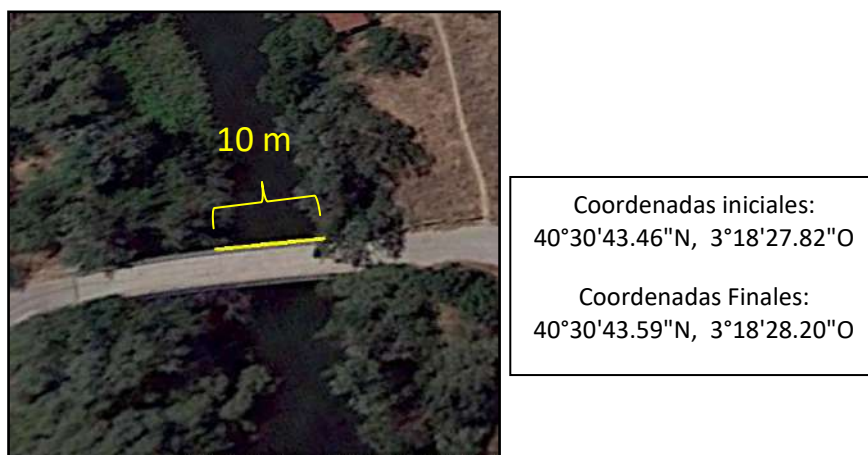
Esta localización ha sido seleccionada como escenario del estudio por sus características físicas, siendo un río moderadamente grande, aunque abarcable, y accesible (Figura 2).

Figura 2. Localización del punto de observación y anchura del cauce. (Google Earth)

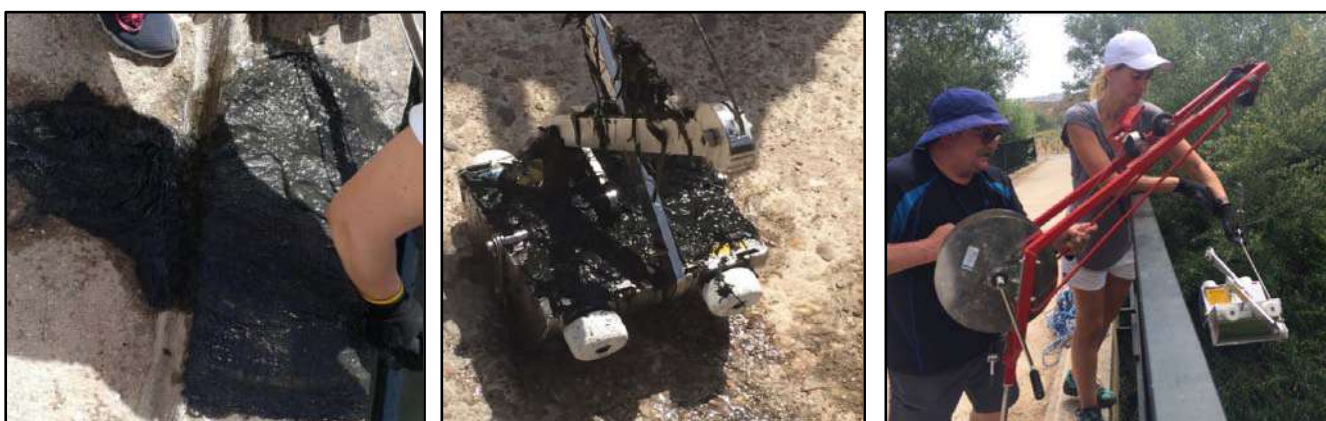
Figuras 8, 9 y 10. Obtención de muestras con la draga.

En la margen izquierda únicamente se ha encontrado materia orgánica en diferente estado de descomposición mayoritariamente compuesto por restos vegetales (hojas y palos) (Tabla 2, Figura 8).

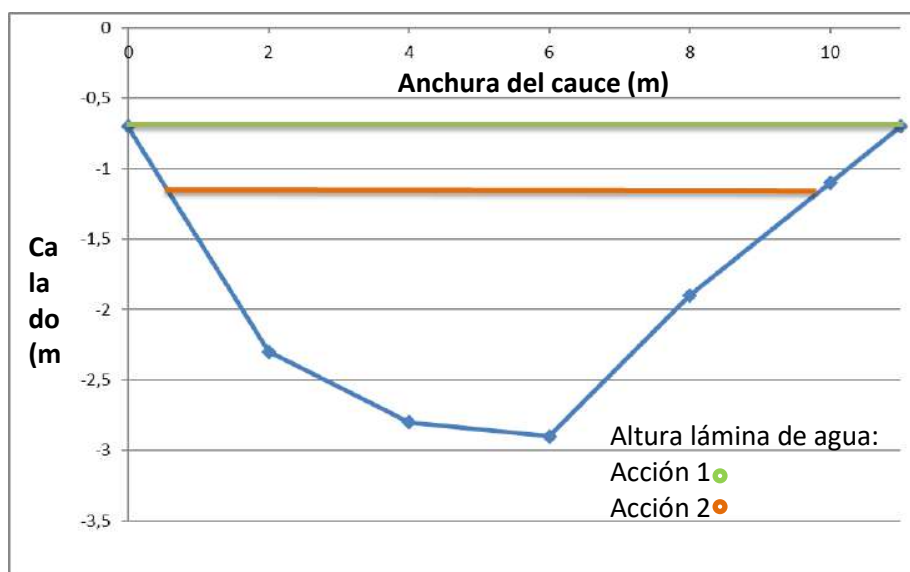
En el cauce se observa una clara disminución de la cota de la lámina de agua (Figura 11) debido a las condiciones de baja precipitación de los últimos meses, la profundidad máxima es ahora de aproximadamente 1 m.

Figura 11. Gráfica del calado y comparación de láminas de agua entre campañas.

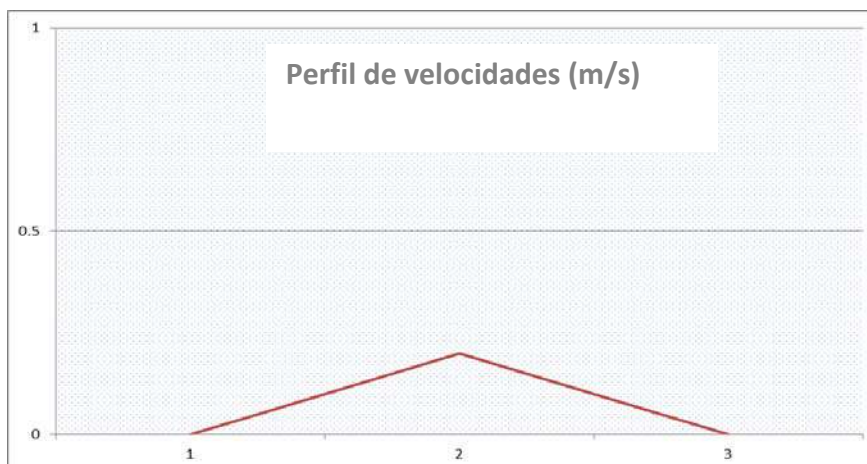
El perfil de velocidades (Figura 12) muestra una clara disminución con respecto a la toma de datos anterior donde la velocidad del cauce era prácticamente constante (2 m/s, Figura 4), en esta ocasión el flujo está presente en la sección central del cauce, mientras que las zonas próximas a las orillas prácticamente tienen velocidad cero.

Figura 12. Perfil de velocidades. Campaña de octubre.

Esta situación hace suponer que los residuos en las zonas más profundas, que son coincidentes con la máxima velocidad, es poco probable que se acumulen a priori, mientras que las bajas velocidades y escasa profundidad de las orillas pueden implicar acúmulos asociados.

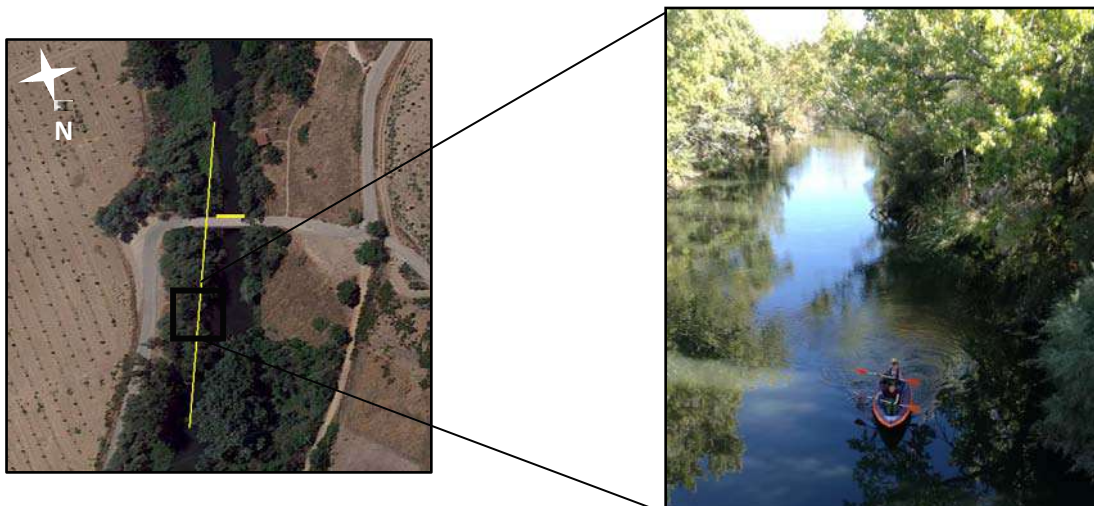
Figuras 13 y 14. Localización del transecto (Google Earth) y ejecución del mismo.

Gracias al apoyo de la embarcación (Figura 14) se han tomado diferentes muestras en el cauce a un nivel muy detallado. La metodología se ha basado en la definición de un transecto de 100 metros (Figura 13), en el cual se han realizado varias pasadas, tanto aguas arriba como aguas abajo y en ambos márgenes del río.

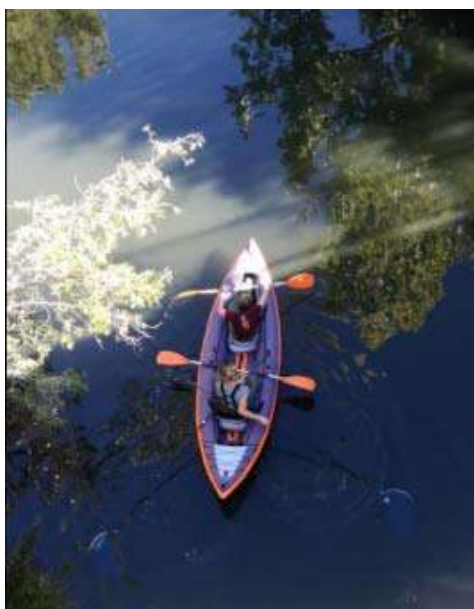
Para la toma de muestras se han utilizado dos redes (Figuras 15 y 16) con apertura de malla de aproximadamente 0.5 cm y boca de entrada de 50 cm. Los redes se utilizaron para la obtención de muestras a dos profundidades:

1. Captura en superficie; residuos flotantes: Los redes se dejaban flotar por la popa de la embarcación. Recorriendo el transecto con los redes en esta posición para capturar posibles flotantes (Figura 15). Se comprobó que la eficiencia del sistema mejoraba navegando contra corriente, situación en la cual las mallas quedaban desplegadas en su máxima extensión.
2. Captura en profundidad; residuos en fondos: Gracias a los mangos telescópicos, con los cuales estaban equipados los redes, se alcanzó una longitud total de aproximadamente dos metros, longitud suficiente para alcanzar el fondo del cauce (profundidad máxima 1m, Figura 11). En posición vertical desde la popa, se arrastraron los redes por el fondo en trayectorias longitudinales a lo largo del transecto definido.

Figuras 15. Toma de muestras en superficie.

En el caso de toma de muestras superficiales bien por no haber residuo flotante, bien por necesitarse una muestra combinada a un mayor lapso de tiempo, no se obtuvo muestra alguna. Este resultado no es concluyente y para siguientes campañas se ha iniciado el diseño de un nuevo método de intercepción y captura que elimine la variable tiempo.

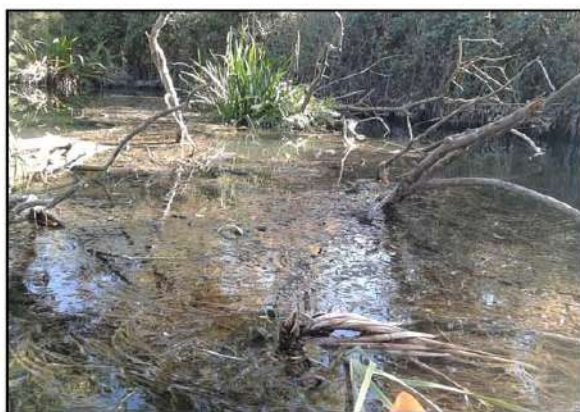
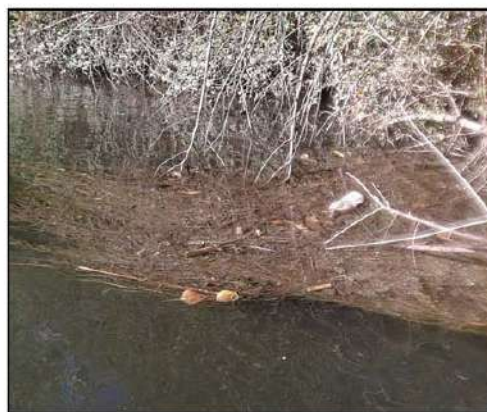
Tras finalizar las pasadas del transecto, se aproximó la embarcación a las orillas donde la vegetación de ribera llega a cubrir la lámina de agua. De esta manera se pudo llevar a cabo una observación detallada de la zona más próxima a tierra donde la velocidad desciende prácticamente a 0 m/s. En estas zonas se detectaron masas de algas y plantas en flotación (Figura 16 y 17) donde habían quedado atrapados cantidad de residuos que no eran visibles desde tierra.

Figuras 16 y 17. Zonas de acúmulo de residuos.

Los residuos enredados con algas y plantas son en su mayoría plástico, gran cantidad de “pastillas” de origen desconocido y tamaños menores de 1 cm y distintos objetos identificables como pintalabios, globos, pelotas o aplicadores de tampones (Figura 18 a 21).

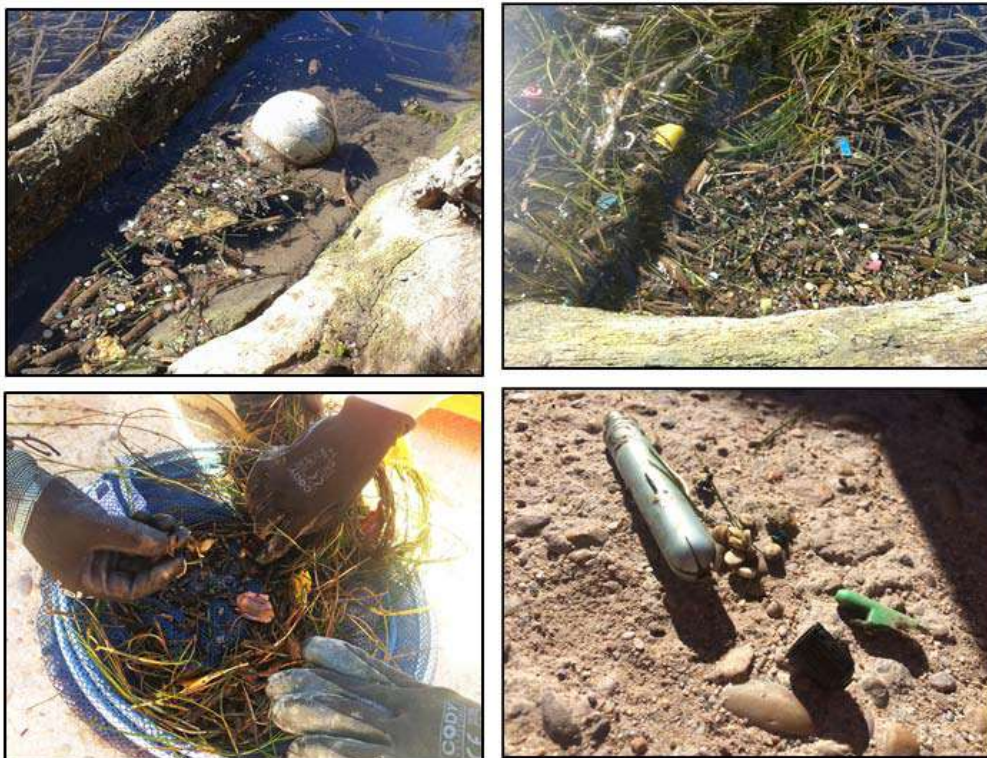
Figuras 18, 29, 20 y 21. Residuos recogidos en las orillas.

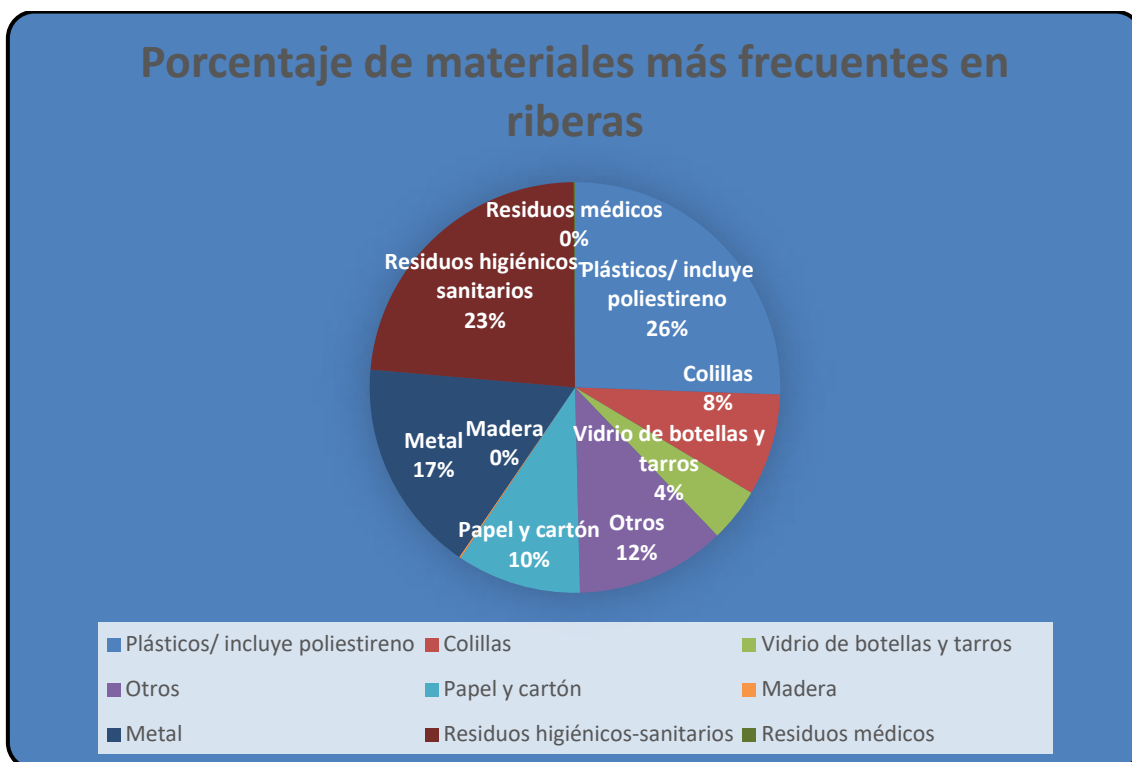
Plásticos/ incluye poliestireno	26%
Colillas	8%
Vidrio de botellas y tarros	4%
Otros	12%
Papel y cartón	10%
Madera	0%
Metal	17%
Residuos higiénicos-sanitarios	23%
Residuos médicos	0%

Figura 25. Gráfico porcentaje materiales en riberas

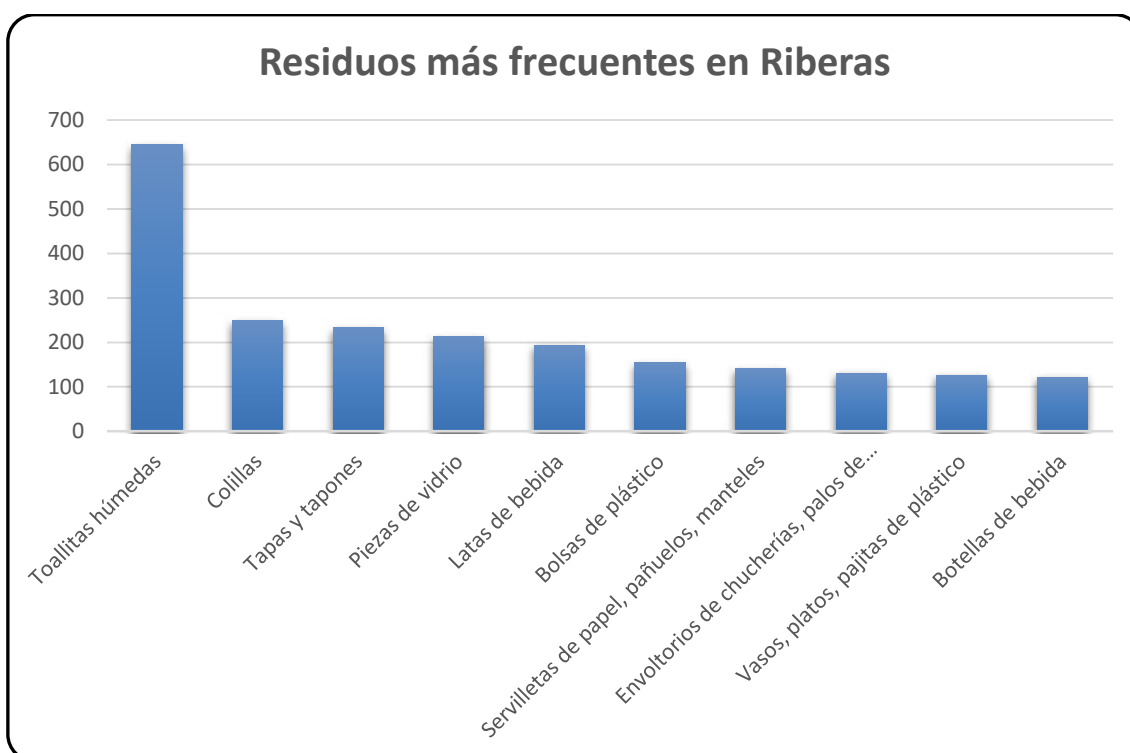
Toallitas húmedas	645
Colillas	249
Tapas y tapones	233
Piezas de vidrio	213
Latas de bebida	194
Bolsas de plástico	154
Servilletas de papel, pañuelos, manteles...	141
Envoltorios de chucherías, palos de piruletas...	130
Vasos, platos, pajitas de plástico	126
Botellas de bebida	122

Figura 26. Gráfico residuos más frecuentes en riberas.

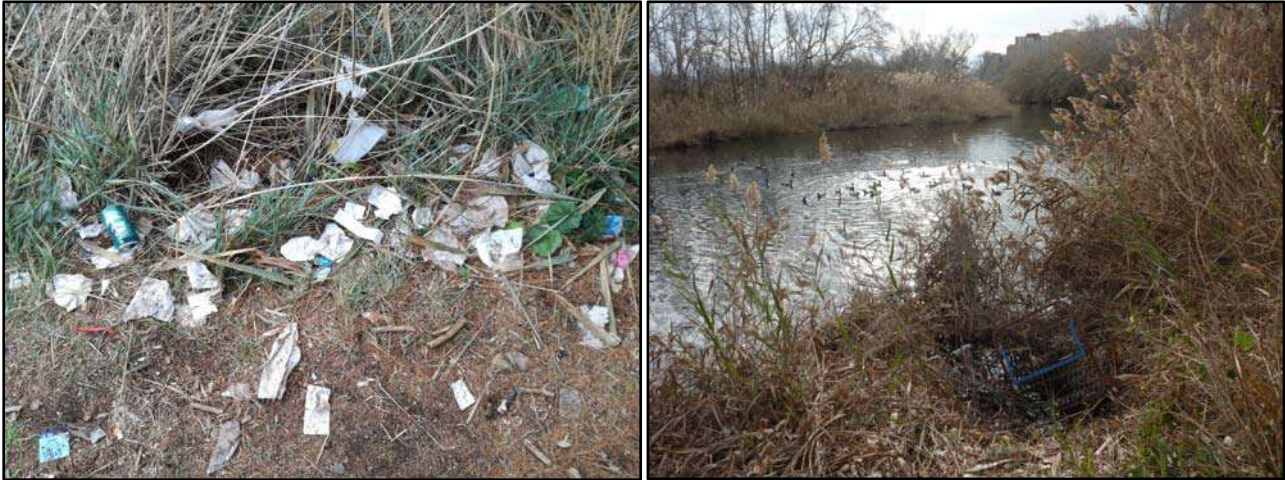
Figuras 27 y 28. Residuos encontrados en riberas

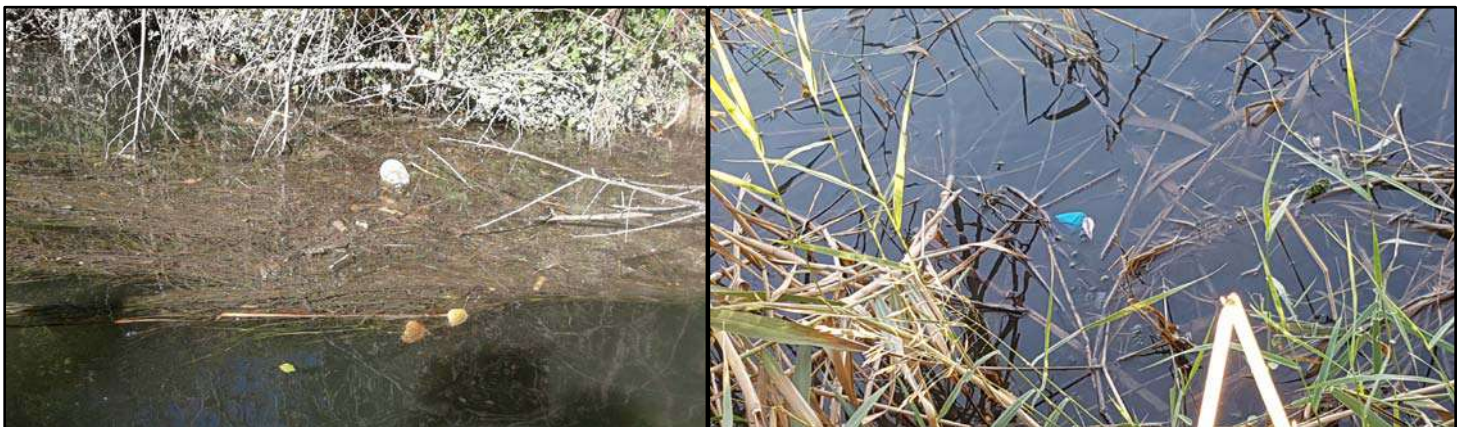
1. Piezas de plástico 2,5- 50 cm (7 unidades)
2. Botellas de plástico (6 unidades)
3. Otros Textiles (3 unidades) Vigas de madera de 50 cm (2 unidades)
4. Botella de vidrio (1 unidad)

Figuras 29 y 30. Residuos flotantes
